**“EVALUACIÓN DE ZONAS SUSCEPTIBLES A MOVIMIENTOS EN
MASA DEL TIPO DESLIZAMIENTO EN EL CENTRO POBLADO DE
CARAMPA, DISTRITO DE PAZOS, PROVINCIA DE TAYACAJA,
REGIÓN HUANCAMELICA, APLICANDO EL PROTOCOLO DE
CENEPRED”**

**PARA OPTAR EL TÍTULO PROFESIONAL DE INGENIERO
GEOLÓGO**

Piura - Perú, 2015

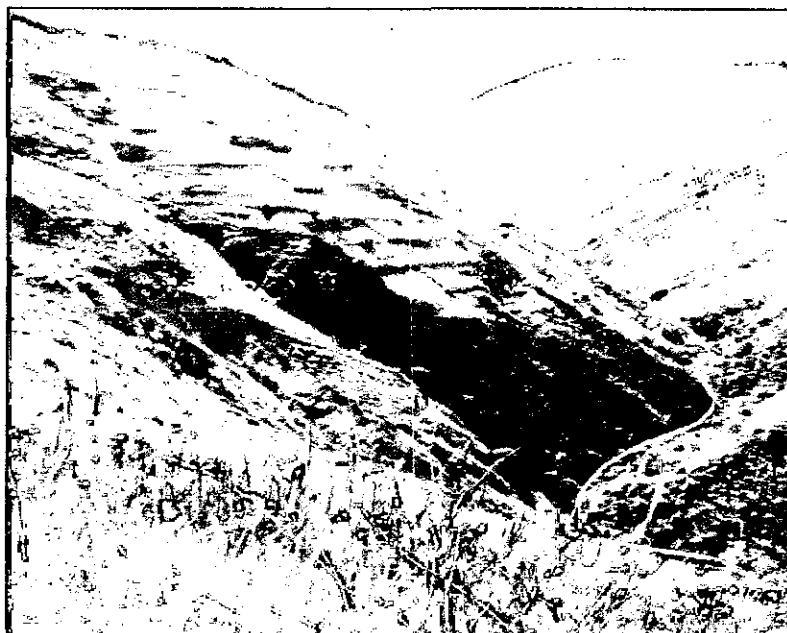
Foto 01: Lecho fluvial, correspondiente al río Acrora, cuyo cauce drena sus aguas de noroeste a sureste.

Se encuentra relacionado al cauce del río Acrora, que ha originado un canal, producto de la acción erosiva del agua durante su desarrollo y evolución a través del tiempo, dejando en su recorrido huellas o marcas de cauces antiguos, vertientes, islotes, terrazas fluviales, entre otros, Foto 01.

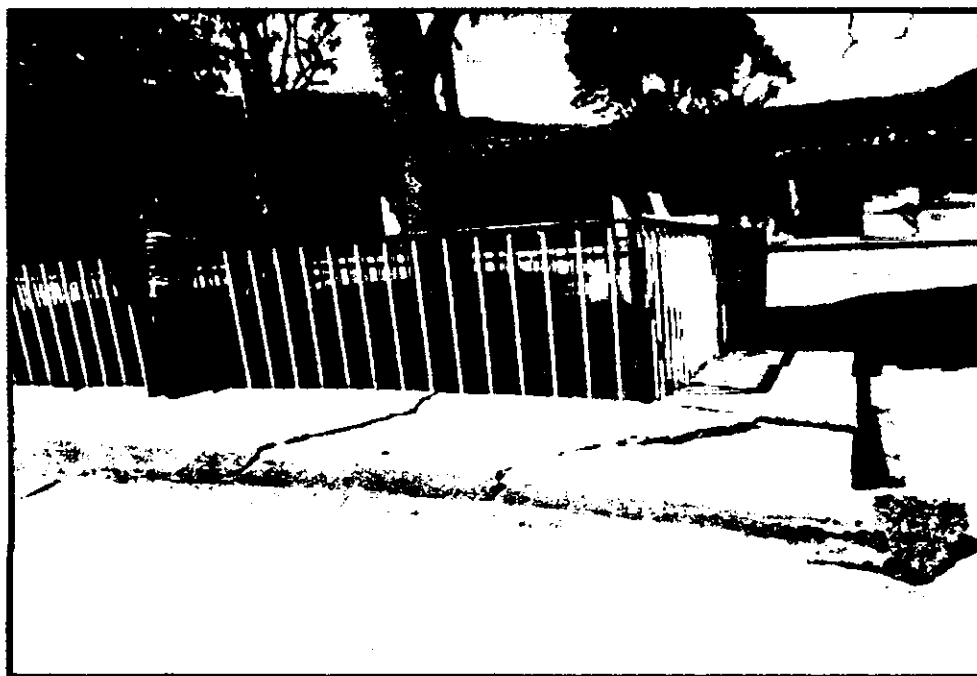
Foto 13: Grietas identificadas en la plaza principal del C.P de Carampa.
